学校施設における

非構造部材等の耐震対策事例集

国立教育政策研究所文教施設研究センター

「学校施設の耐震化の促進に関する調査研究」研究会報告書

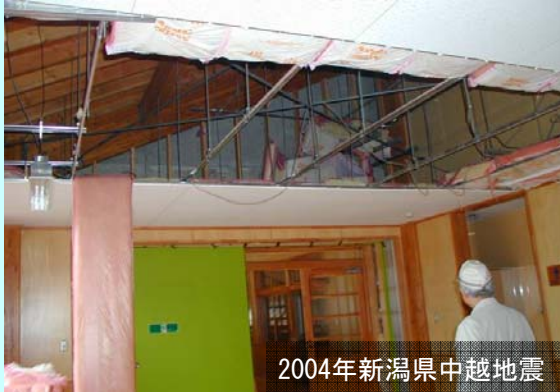
■特別教室の天井材の落下

- 天井ボードが、地震の大きな揺れにより下地金物とも落下した。

- 天井点検口より振れ止めの有無を確認する。
- 吊りボルトの間隔、ゆるみ等の固定状態を確認する。
- 天井ボードの、ズレ、ひび割れ等の変形やビスの緩み、サビの発生がないか確認する。

- 壁・柱面と天井材の間にクリアランスを取る。
- 体育館等で天井裏のスペースが大きい場合は吊りボルトが長くなる(≥1500mm)ため相互を水平及び斜めのつなぎ材による振れ止めを設ける。

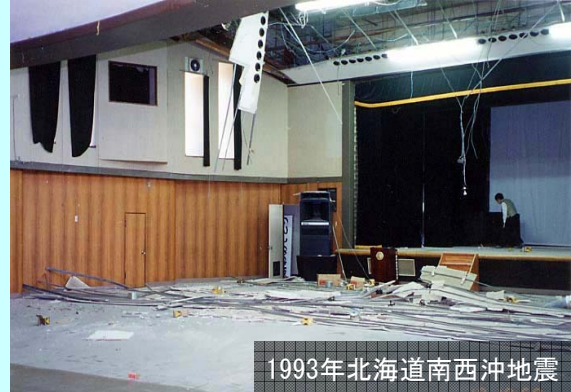
■講堂の天井材の落下

- 講堂の天井材が地震の大きな揺れにより、下地金物とも床全面に落下した。

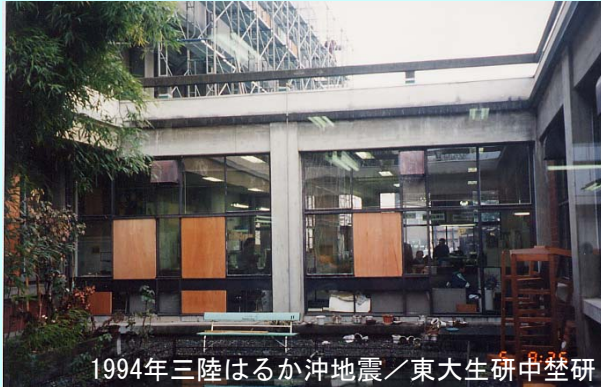
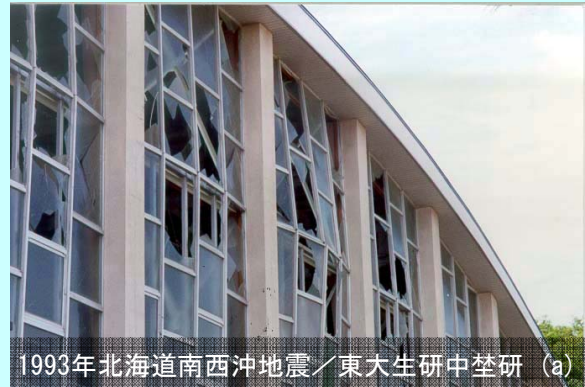
■ 取り付け工法に起因する窓ガラスの破損

- ・ 現行の設計規定※以前の工法に基づく硬質性シーリング止めのはめごろし窓で、構造体の変形に追従できずに窓ガラスが破損した。
- ・ 網入りガラスはひび割れが生じても破片の落下を防止できるが、普通板ガラスの場合は破片が落下する。

- ・ 普通板ガラスは網入りガラスと同様の効果を期待できるように、飛散防止フィルムなどにより飛散・落下の危険を防止する。
- ・ 建具に劣化・ゆるみ等が生じていないか確認し、問題があれば建付調整をする。

- ・ 硬質性シーリングによるガラスの窓枠への固定をやめ、現行の設計規定※に即した構法で窓ガラスを取り付ける。
- ・ 面外方向へのはらみ出しを抑えるブレースの取付け構法を採用する。(右写真参照)

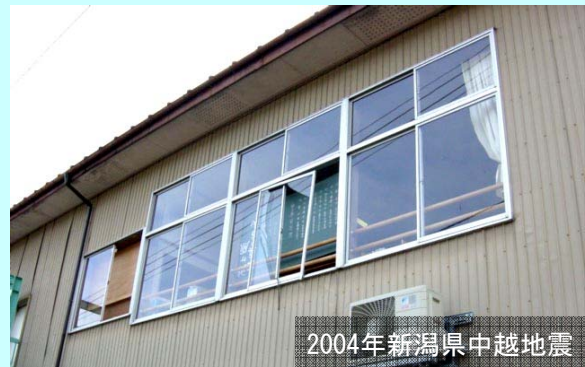
■ 窓・扉の脱落

- ・ 地震による揺れで建具が所定位置からはずれ、同時にガラスも破損した。

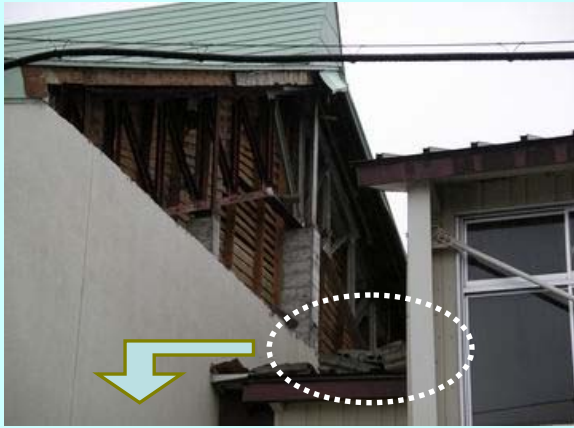
■ブロック造外壁の落下

- ・ 体育館妻壁のブロック造外壁が崩落し、その直下および周辺の階段室屋根を直撃した。

- ・ 樹脂注入等による浮き、ひび割れ補修、ファスナー交換、落下防止補強、他の構法への改修等を行う。
(直ちに対策が出来ない場合は、外壁落下の影響範囲を考慮し、立ち入り禁止や通行禁止などの応急措置を行う。)

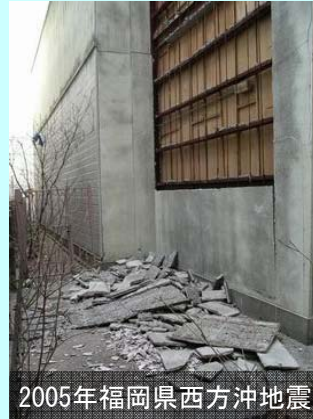
■ALC版、PCa版※外壁等の落下

- ・ 地震時の変形に追従できず、あるいは隣接建物との衝突により(主体構造はいずれも鉄骨造)、外壁が損傷・落下した。

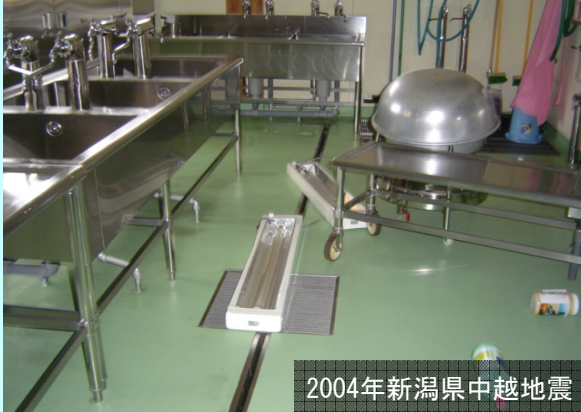
■ 照明器具の落下（チェーン吊下げ式）

- ・地震の揺れにより照明器具及び吊下げ金具（チェーンペンダント式）ともに床に落下した。

- ・吊り金具を掛けているフックを外れ防止の機能のあるフックに変更する。（下図参照）
- ・チェーン吊下げ式の場合は市販のビニールチューブをチェーンに被せる事で、地震時の器具に与える揺れによる衝撃を軽減できる。※
- ・振れ止め補助材を取り付けることが有効である。（レーススウェイなどの取り付け器具については柱・壁等に固定する。）（右図参照）

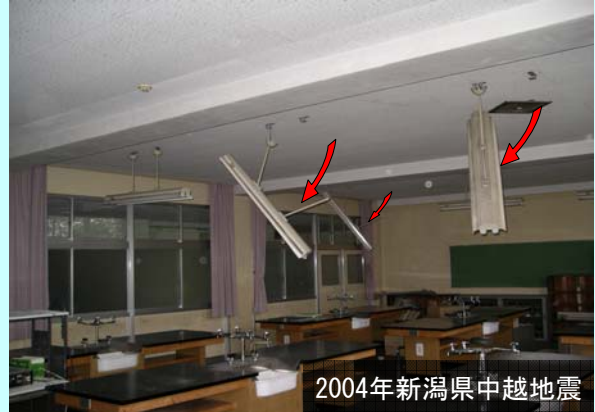
■ 照明器具の落下（パイプ吊下げ式）

- ・天井に設置した吊下げ金具（パイプペンダント）が脱落し、照明器具本体が落下したり吊り下がった状態になった。

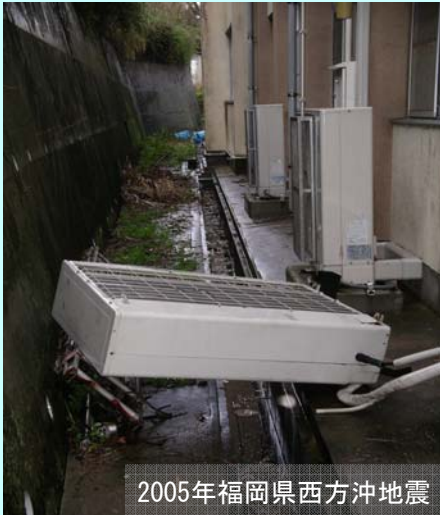
■空調室外機の転倒

- ・地震の揺れにより固定金具がはずれ、空調室外機が転倒した。

- ・ストッパーの固定により浮き上がり変形を拘束する。
(右写真参照)

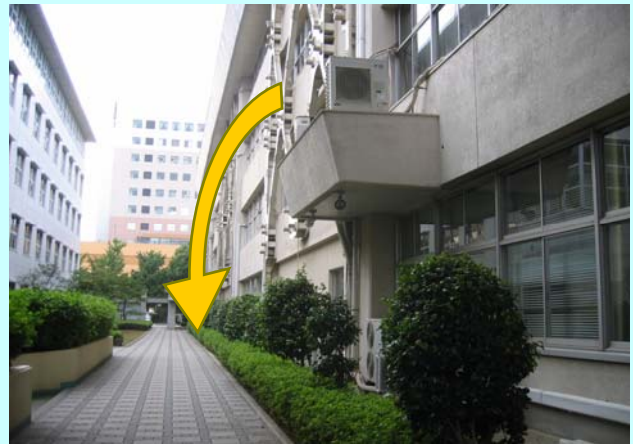
■庇(ひさし)等への設置の危険性

- ・空調室外機を庇やベランダに設置した場合、地震の揺れによる転倒・落下により、通行人等へ危害を及ぼすおそれがある。

- 2階以上の庇・ベランダに設置されている室外機が地震により転倒した場合、地面への落下が危惧され、通行人等へ危害を及ぼすおそれがあるため、機器の取付に当たっては十分注意する。

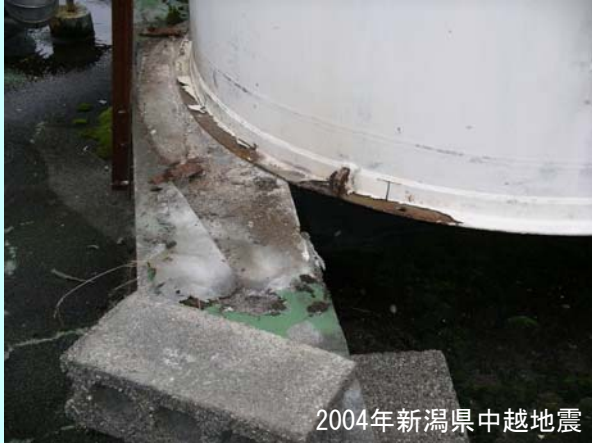
■コンクリート基礎上での移動

- ・高置水槽と基礎部分との固定が不十分で、地震の揺れによる衝撃で、高置水槽が滑り出した。

- ・アンカーボルトおよびストッパーのゆるみ、さび、腐食等はないか確認する。
- ・アンカーボルトおよびストッパーが取付く側の基礎面に欠損等の不具合が生じていないか確認する。
- ・地震直後も継続使用を目的とする場合、配管が変位吸収継手になっているか確認する。

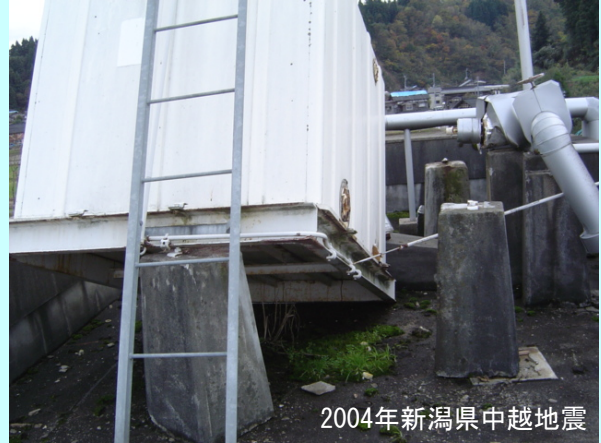
■コンクリート基礎の移動および脱落

- ・高置水槽が、地震の揺れで基礎から滑り出して脱落した。
- ・また、基礎自体も地震の揺れで移動・転倒した。

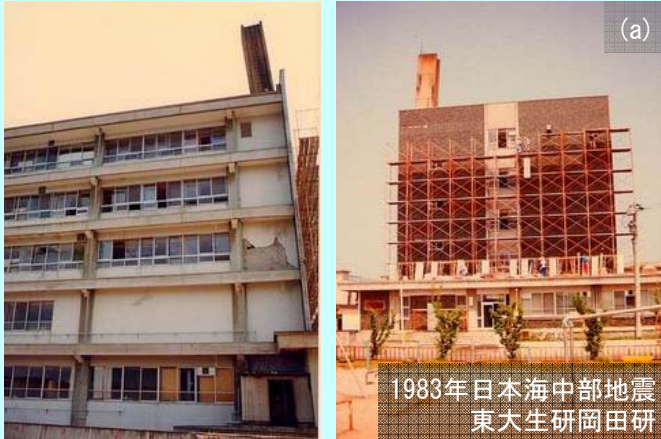
■鉄筋コンクリート造屋外煙突の損傷

- ・屋上に突出した鉄筋コンクリート造屋外煙突の基部に損傷が生じ傾斜した(写真(a)参照)。
- ・校舎に並立した煙突が倒壊した。(写真(b)参照)。

- ・利用予定のない煙突はできるだけ撤去する。
- ・振れ止め補助材を取り付けるとともに、コンクリート製等の重量物については固定用のステイ、ワイヤー等の端部をアンカー等により十分強固に定着・緊結する。
- ・補強が困難な煙突は建物改修時に撤去し造り替える。(それまでの間は前述の補強を行うか、破損時の影響範囲の小規模なものについてはその影響範囲を立入禁止とする。)

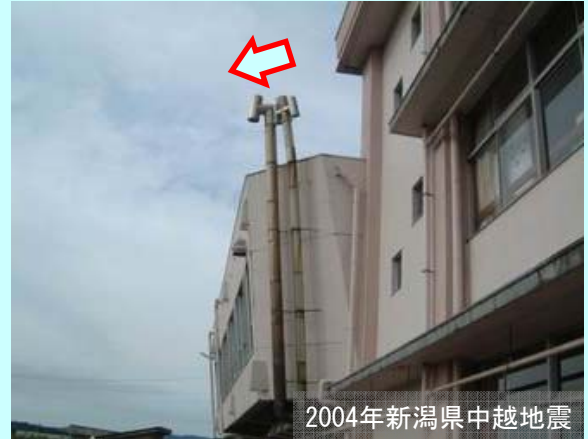
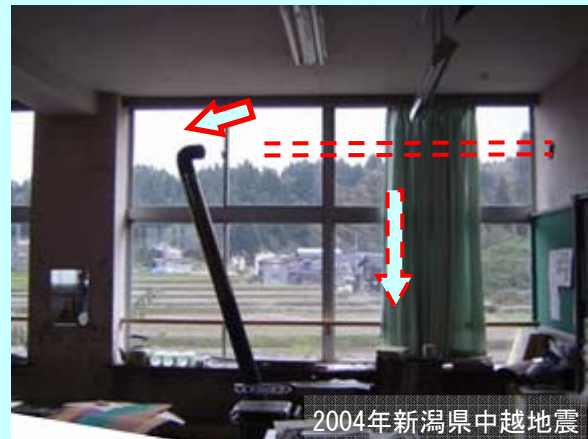
■金属製煙突の傾斜

- ・屋外あるいは屋内の金属製煙突の頂部が傾いた。

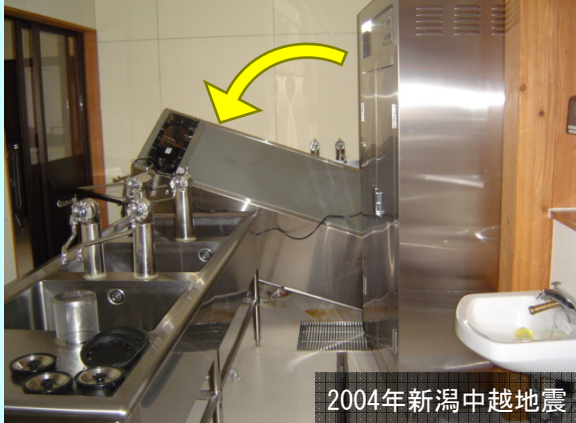
■ 冷蔵庫の転倒

- ・ 厨房に設置した大型冷蔵庫が地震の揺れにより前方に転倒した。

- ・ 床、壁に固定されていない場合は固定金具等で本体を固定する。
- ・ 「耐震用アジャスト」等で床に固定する。

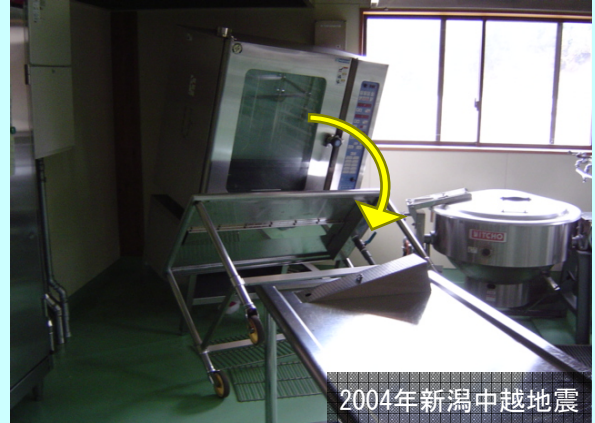
■ オープンの転倒

- ・ 厨房の大型オープンが地震の揺れにより壁から前方に移動し、台車に衝突して大きく傾斜した。

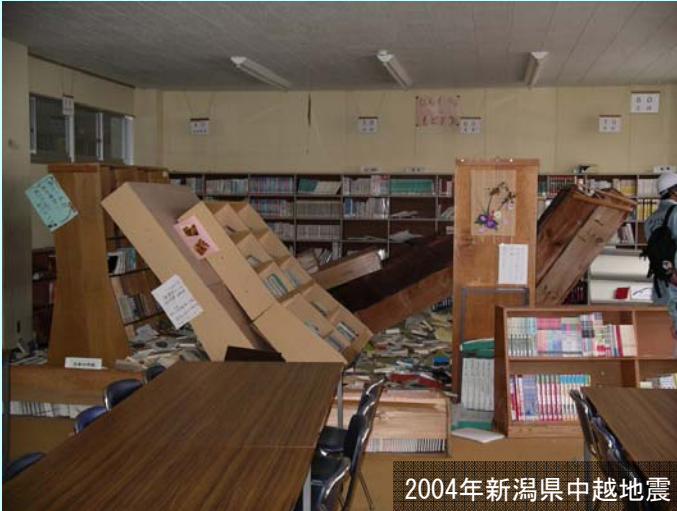
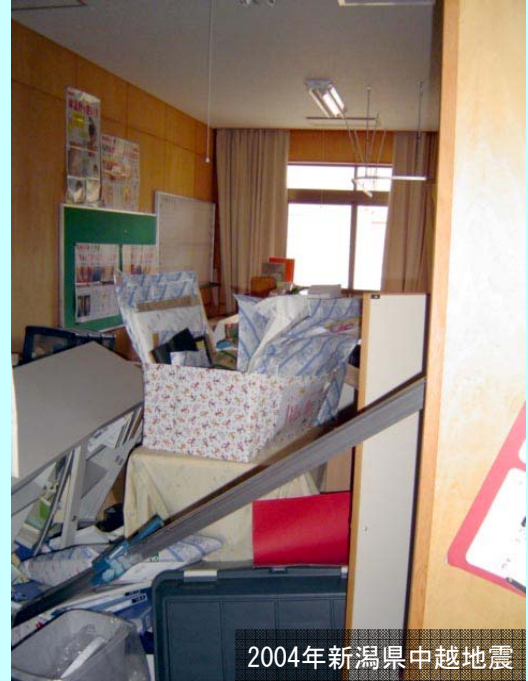
■書棚・ロッカー類の転倒・収納物の飛出し

- ・地震の揺れで、書棚・ロッカーが転倒。収納物が飛び出し、床に散乱した。

- ・頑丈な壁・梁・天井などに金具で書棚・ロッカー上部を固定する。
- ・幅が薄く、背の高い書棚同士を上部で連結する。
- ・重ねてある書棚・ロッカー類は、書棚・ロッカー部のほか、重ねた部分および下部を金具で固定する。
- ・開き扉の場合は中央に止め金具を取り付ける。

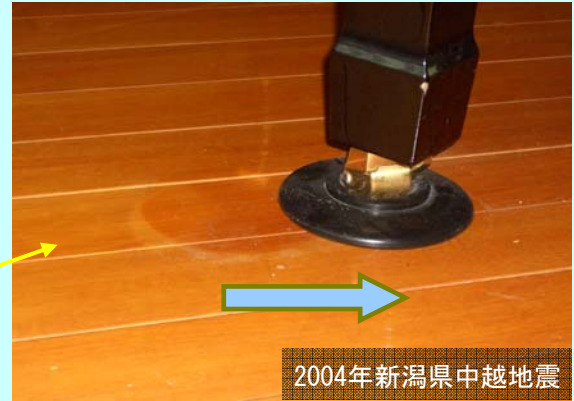
■グランドピアノの横滑り

- ・グランドピアノが地震の揺れのため横滑りした。
- ・このケースはピアノの脚部の転がり防止器具も一緒に横滑りしたため移動は少なかったが、脱輪した場合は移動が大きくなる可能性がある。

- ・グランドピアノ脚部の転がり防止器具は小さな横揺れに対して効果があるが、縦揺れを伴う大きな揺れの場合は脱輪が想定される。
- ・ピアノの脚部キャスターの脱輪を防ぐためには深めの防震用ゴムが効果的である。

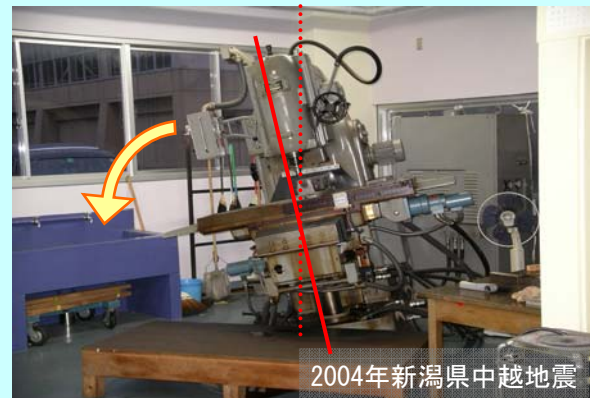
■ 工作機器の転倒

- ・ 工業高校の実習用大型工作機器が地震の揺れにより台座から横滑りして転倒した。
- ・ 工作機器の被害は床面に固定されていないケースに多くみられる。

- ・ 工作機器はメーカー仕様に基づき床面にしっかり固定する。(写真(a)参照)
- ・ 床固定が困難な場合は鉄板等で底面積を増やして転倒を防止することも有効である。(写真(b)参照)

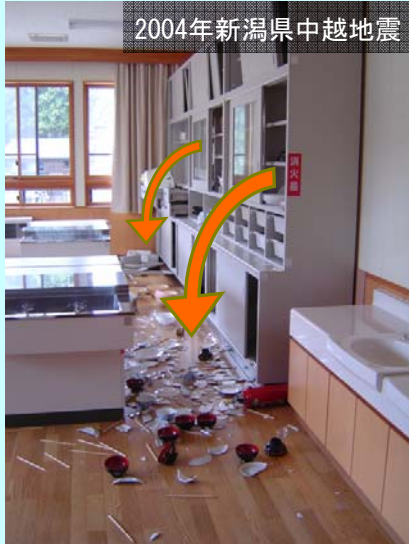
■食器等の落下（家庭科室）

- 食器等を収納した棚の扉が地震の揺れで開き、食器等が床に落下した。

- ガラス戸の場合はガラスに飛散防止フィルム等の対策を取ることも有効である。
- 振動で扉が開かないように、止め金具等を取り付ける。
- 不安定な機材等は砂を入れた箱の中に埋めた状態で若しくは格子のついた箱に収納保管する。
- 戸棚から物が飛び出さないように、さんを取り付ける。

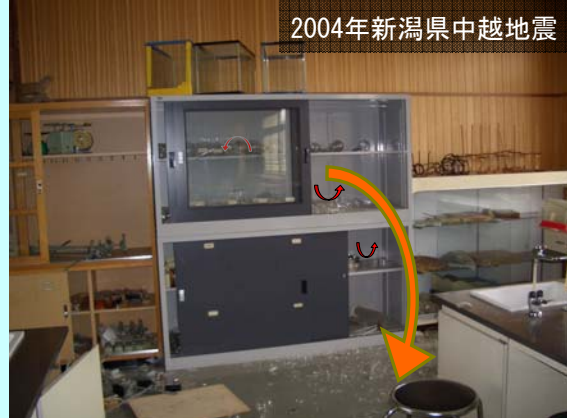
■実験機器の落下（理科室）

- 実験機器を収納している扉が開き、実験機器が落下し、破損した。

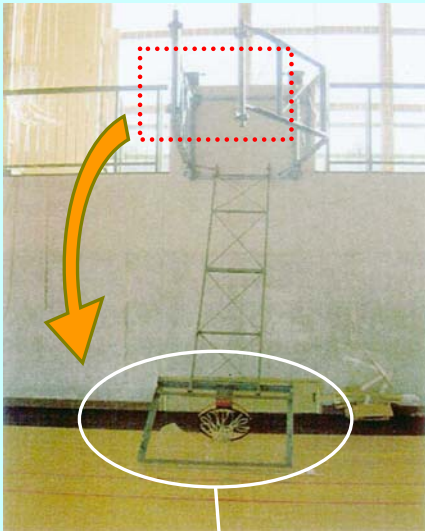
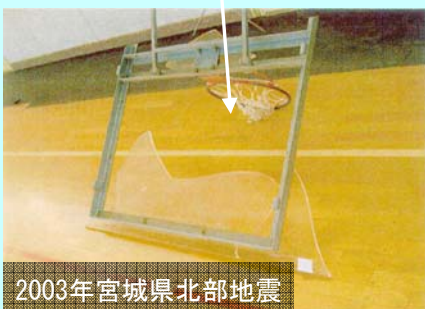
■バスケットゴールの破壊・転倒

- ・地震の揺れによる衝撃で、バスケットゴールを支える支柱が外れ、バスケットゴールごと床に転倒しゴール部分の板パネルが破損した。

- ・取付金具、接合部のボルト等にゆるみ、つなぎ目のゆるみ・破損等がないか確認する。
- ・取付金具にさび、腐食等はないか確認する。

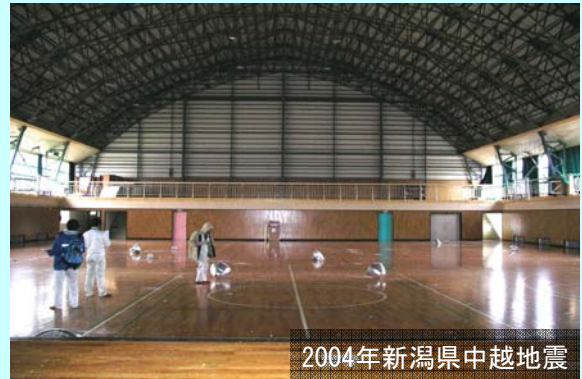
■体育館照明器具の落下

- ・体育館の天井に設置されたHID(高輝度放電ランプ)照明器具が多数、落下した。

- ・吊り下げ照明の取り付け部分に腐食等がないか確認する。
- ・昇降式照明設備の場合は、昇降装置自体の取付状態等の安全性を確認する。

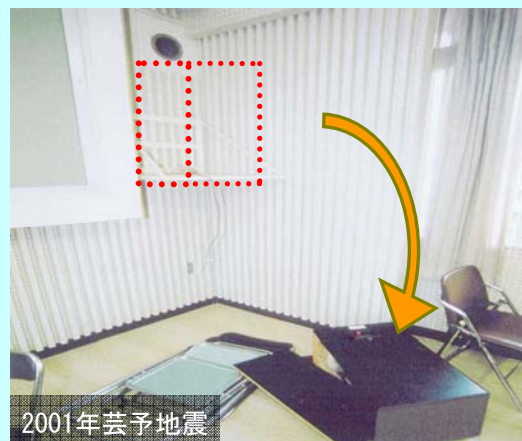
■スピーカーの落下

- ・壁に設置していたスピーカーが固定架台より離脱して床に落下した。

- ・スピーカー等の重量物は、落下により多大な危害を及ぼすおそれが高いため、取付金物で上下2ヶ所以上しっかり壁等に固定する。

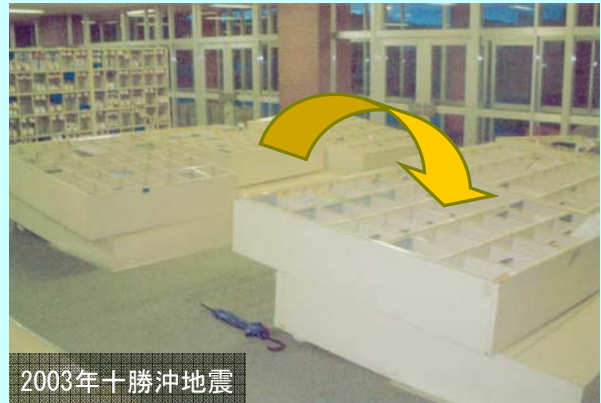
■靴箱の転倒

- ・ 児童生徒用玄関の靴箱が地震の揺れにより転倒し、背中合わせの靴箱が将棋倒しとなった。
- ・ 靴箱が転倒することにより避難路がふさがれると、地震後の避難に支障を来すことが予想される。

- ・ 児童用昇降口等の靴箱はワイヤー等の支持部材で壁面に固定する。(図(a)参照)
- ・ 靴箱は必ずしも壁に沿って配置されていない場合があるので出入口で自立している靴箱などは、頑丈な天井・梁などに金具で固定する。(図(b)参照)

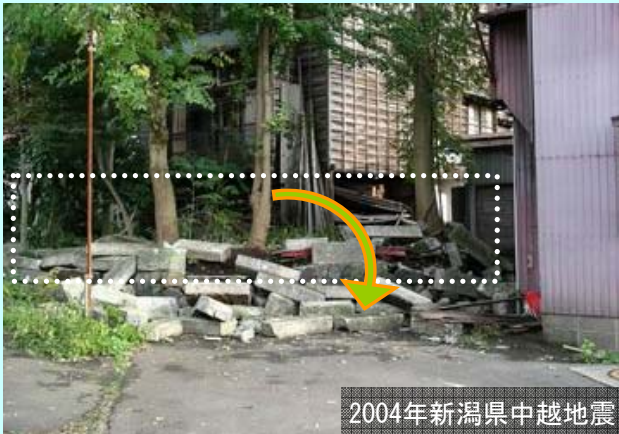
■ 塀の転倒・崩壊

- 地震の強い揺れにより、ブロック造や石造の塀が転倒・崩壊した。他の地域でも、塀の転倒・崩壊の事例がたびたび報告されている。

- 危険と思われる塀は造り直すか、生け垣や金網などの軽量柵に変更する。
- 控え壁や鋼製フレーム等により補強する。
(右写真参照)

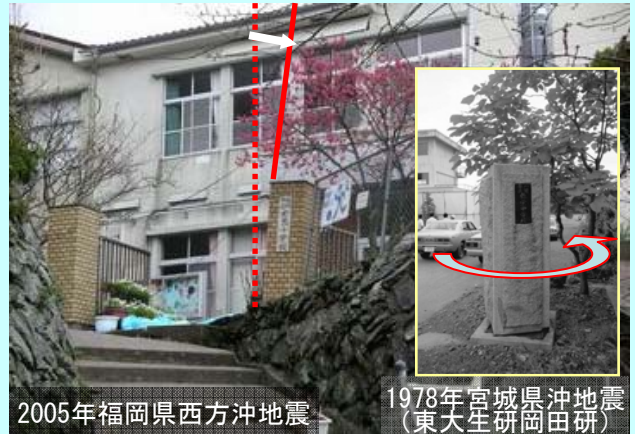
■ 門柱の傾斜・転倒・ねじれ

- 傾斜地に建つ学校敷地の地盤変状により、門柱が傾斜した。
- 傾斜地以外でも門柱が基部で回転したり、液状化による地盤変状により傾斜あるいは転倒する事例も見られる。

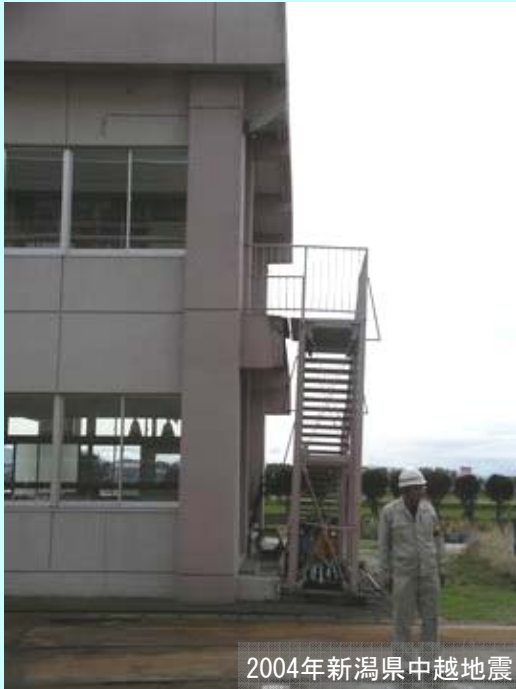
■屋外鉄骨階段の傾斜

- ・屋外鉄骨階段が基礎から傾斜した。

- ・地震により階段室や壁面にひび割れや傾斜が認められた場合は、転倒・落下の危険性があるため、直ちに使用禁止とするとともに、その影響範囲を考慮して付近についても通行禁止の措置を行う。

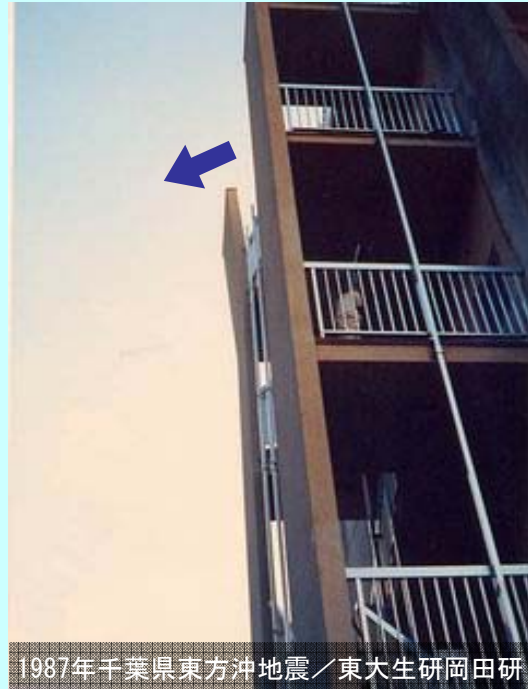
■屋外階段のRC造壁面の傾斜

- ・階段室外壁が破損し、外側に傾斜した。
- ・また、余震等により転倒・落下の危険性がある。

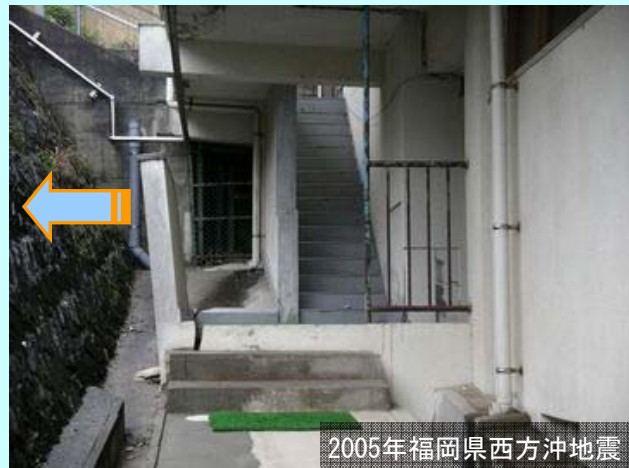
■階段室鉄筋コンクリート造壁の傾斜

- ・斜面に建つ体育館の階段室壁が被害を受け傾斜した。
- ・地盤変状により生じた階段室床部分のひび割れの影響を受けたものと思われるが、重い鉄筋コンクリート造壁は、いったん損傷を受けると揺れにより容易に傾斜・転倒することがある。(右写真参照)

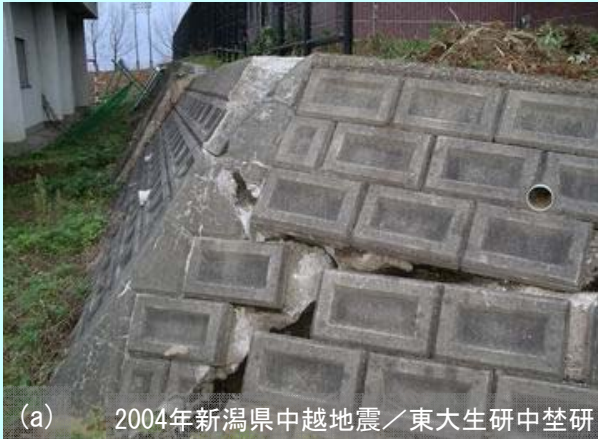
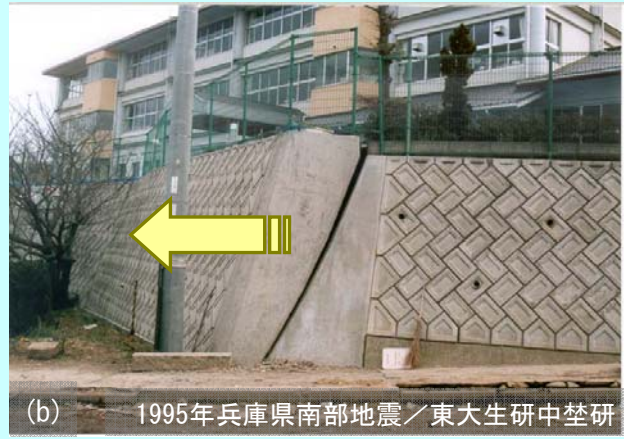
■ 擁壁の被害

- ・ 斜面や造成地では地盤変状に伴い、擁壁にひび割れや周辺地盤の沈下、はらみを伴う大きな被害が生じることが多い(写真(a)参照)。
- ・ また擁壁の移動は建設年の比較的新しいものにも見られることがある。(写真(b)参照)

- ・ 地震により擁壁にひび割れや移動が認められた場合は、擁壁の崩壊、転倒の危険性があることを校地内外に表示するとともに、直ちに通行禁止等の措置を行い、児童生徒ならびに擁壁周辺を通行する一般者にも注意を喚起する。

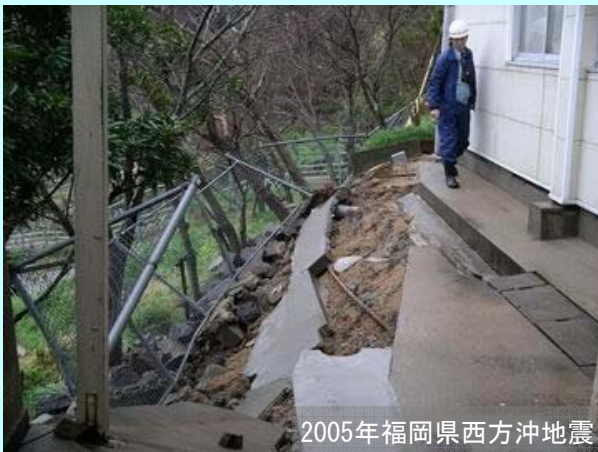
■ 崖地の崩壊による校地の崩落

- ・ 傾斜地に建つ学校の校地が、地盤変状により崩落した。

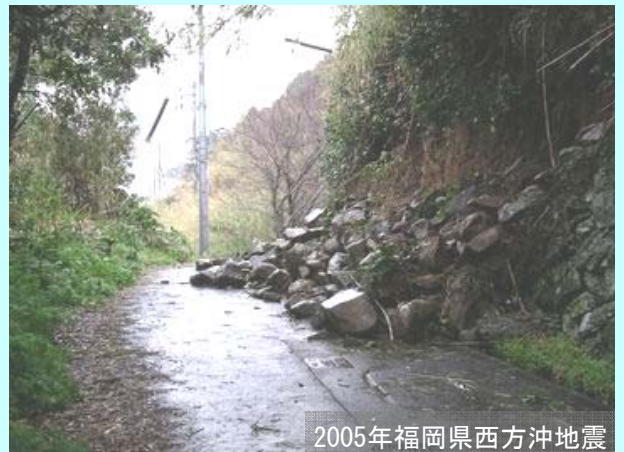
■ 斜面崩壊による通学路の被害

- ・ 山間地を通る通学路の斜面が崩壊し、通学路を塞いだ。

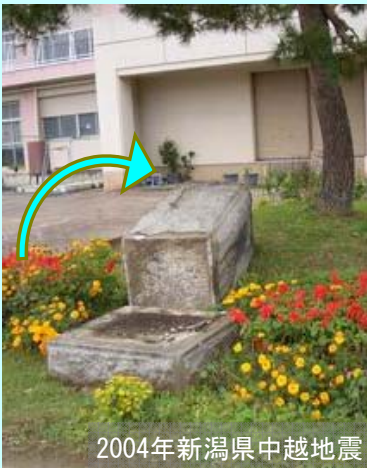
■ 記念碑等の転倒

- ・ 地震により校庭の記念碑や銅像が転倒した。
- ・ 神社で石灯笼が転倒し死者を出した事例も過去に見られる。(1987年千葉県東方沖地震)。

- ・ 資材等は地震時の揺れによる荷崩れ防止対策を施した上、平積みとするか、ワイヤー、鎖、ロープ等で転倒防止対策を行う。
- ・ 転倒防止用のワイヤー、鎖、ロープ等は、対象物の長さ(高さ)、重量を十分考慮するとともに、対象物との間に必要以上にゆりみがないこと、材長に対して十分有効な位置に転倒防止対策がとられていることを確認する。
- ・ 石碑等の重量物は基礎の根入れを十分取るか基部で転倒しないように十分補強する。

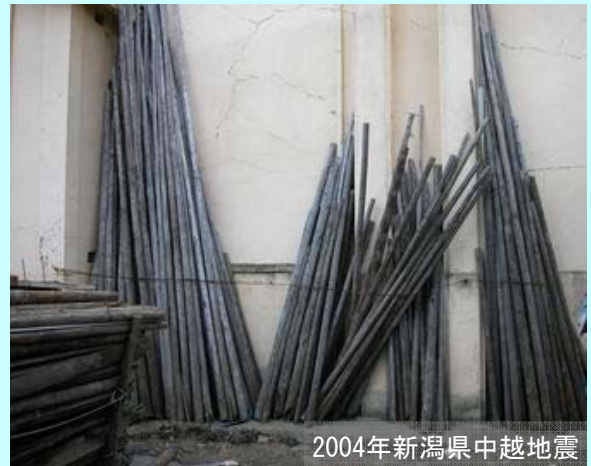
■ 雪囲い用資材の転倒

- ・ 校舎に立てかけた雪囲い用木材が転倒した。
- ・ 平積みあるいはワイヤー等で転倒防止がなされていたものについては大規模な転倒は見られない。
