学校施設における

非構造部材等の耐震対策事例集

国立教育政策研究所文教施設研究センター

「学校施設の耐震化の促進に関する調査研究」研究会報告書

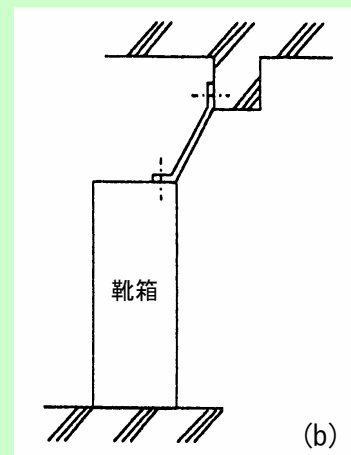
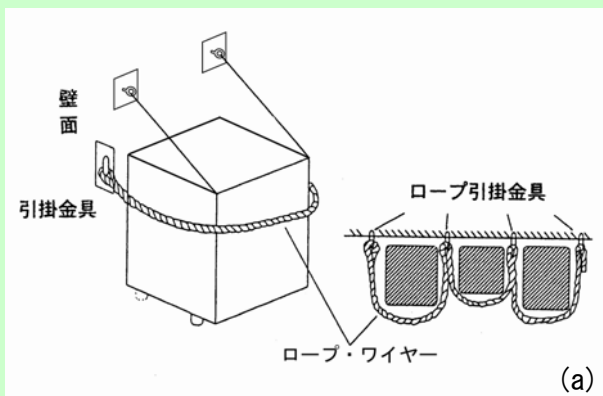
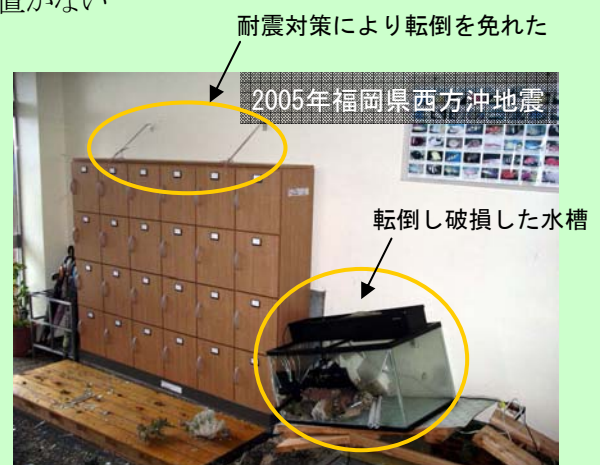
2005年福岡県西方沖地震

耐震対策により転倒を免れた

転倒し破損した水槽

- ・ 玄関に設置される水槽などの置物が転倒・破損することにより、避難時の妨げになる場合が考えられるので、設置している台が転倒しないよう金具で固定するとともに、設置物自体の飛び出し・破損を防止する副木の設置、ワイヤーによる固定、あるいは耐震粘着シートによる固定などを行う。
- ・ 対策がとれない場合は、避難路の障害となりうる物を置かないようにする。
